# LA CIUDAD DE ZAMORA. TERRITORIO, DEFENSA Y EVOLUCIÓN DE SUS SISTEMAS CONSTRUCTIVOS

Beatriz Barrio Rodríguez

Universidad politécnica de Madrid – Madrid, España.

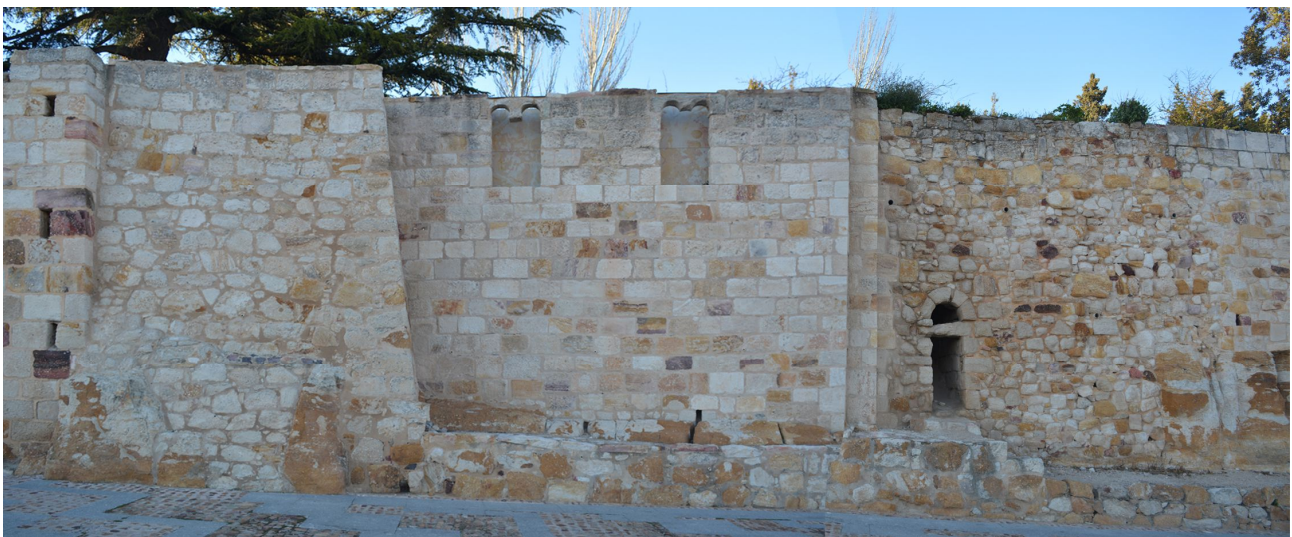
Fig. 2: Fotografía del lienzo llevado a estudio. Fuente, autor del trabajo

Figuras 2 y 3

En la fotografía realizada a este lienzo se observa presencia de pátina naranja (Figura 2). Ésta, recubre los sillares como una película, llegando en algunos casos a cubrir la totalidad de estos. El espesor es variable y se encuentra íntimamente ligada a la roca. Está constituida por oxalatos cálcicos mono y dihidratados. El origen artificial de esta sería debido a tratamientos protectivos aplicados a la piedra en la antigüedad, posiblemente en la reforma de 1966. Se descarta un origen natural de esta debido a la no existencia de pátina naranja en los afloramientos naturales de la roca. Sin embargo, creo que no es perjudicial para la roca, por lo que no es necesaria su limpieza (al contrario de lo que sucede con la pátina negra).

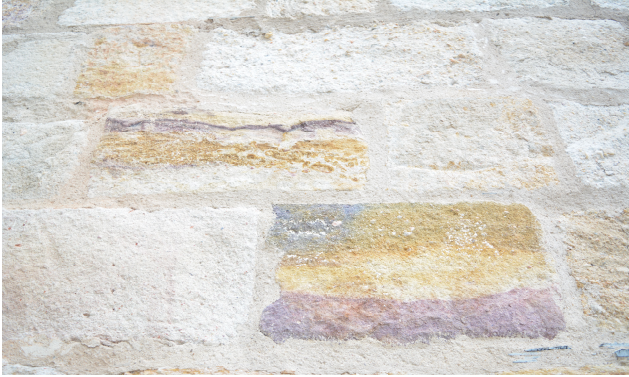
**Fig. 4:** Oxidación de la pudinga zamorana. Fuente: Autor del trabajo.

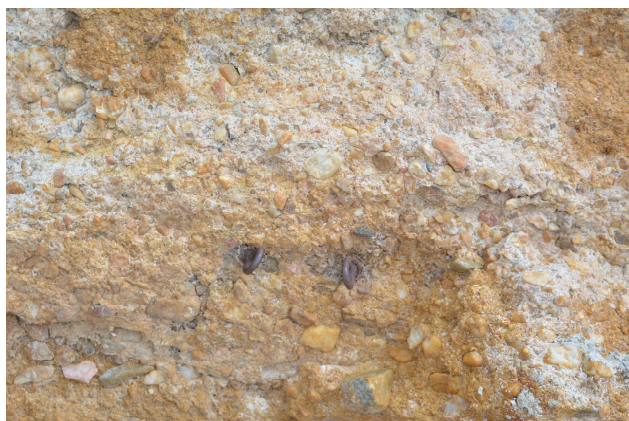
**Fig. 5:** Pernos de hierro utilizados en la intervención de 1962. Fuente: Autor del trabajo.

Es de esta intervención también los pernos de hierro utilizados, habiendo sido estos de 1,5cm de diámetro y aproximadamente 2m de longitud, los cuales atravesaban el lienzo y estaban anclados al interior. Se fijaron a la muralla con plomo y mortero, y se colocaron prácticamente en todas las hiladas, como se observa en la figura 5.

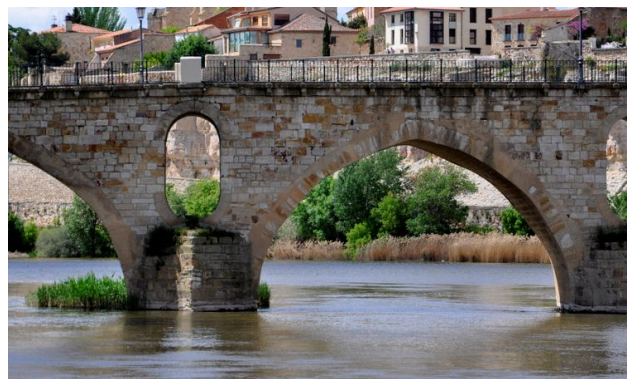
**Fig. 6:** Fotografía de un óculo y un arco del puente.  
Fuente: <https://justindelba.wordpress.com/2014/04/>
